UNIVERSITÀ DEGLI STUDI DI GENOVA

VERBALE DI CONSTATAZIONE DELLO STATO DI SOMMA URGENZA N. 2/2021

L'anno duemila-ventuno, il giorno 12 del mese di aprile, il sottoscritto arch. Mauro Maspero, nella sua qualità di tecnico competente, su propria iniziativa, ha effettuato sopralluogo presso il vano cisterna del Palazzo Belimbau, Piazza della Nunziata 2, Genova, rilevando quanto segue:

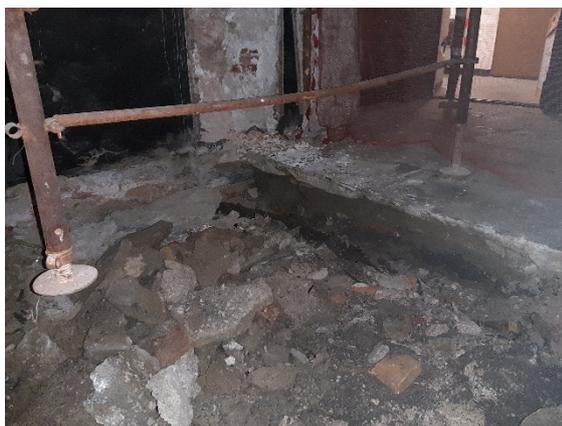
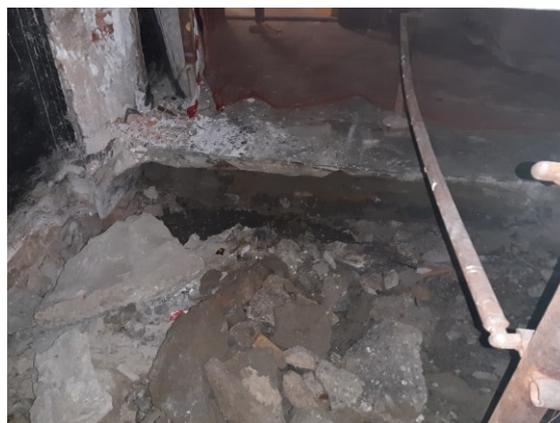
Tuttavia a seguito della rimozione della pavimentazione dell'atrio nella zona del cedimento (effettuato il 12/04/2021, con sorveglianza archeologia su prescrizione della SBAA), abbiamo riscontrato che sotto la pavimentazione vi sono dei vuoti di consistenti dimensioni incompatibili con normale cedimento del sottofondo.

Tali cedimenti potrebbero *invece* essere compatibili con una qualche forma di interazione della cisterna con questa zona di pavimentazioni (le dimensioni che si sono potute rilevare sono forse non definitive? Esistono propaggini della cisterna non rilevate?).

Tutto quanto sopra premesso risulta imprescindibile un'ulteriore e più approfondita ispezione nella cisterna prosciugata poiché nel caso fosse verificata l'ipotesi di un crollo parziale della volta della cisterna sussisterebbero pericoli per la stabilità della pavimentazione dell'atrio.

- Nuova ispezione nella cisterna con verifica della stabilità della volta;
- Nuova campagna di rilievo fotografica/video ed implementazione del rilievo architettonico geometrico già eseguito;
